# 低水泥含量建筑材料配比应用与性能检测探讨

**摘要:** 伴随着我国公路里程的发展, 优化公路基层材料性能, 提升其抗压力与耐久力是非常重要的内容。以CT扫描技术对低水泥含量级配碎石基层材料在不同温度影响下的抗压强度以及材料结构变化规律进行实验观察。结果显示:  $-30 \sim -15$  °C对基石材料造成了不可忽视的影响, 裂缝生长明显; 另外, 基层材料的抗压强度受到温度的影响并不大。

## Discussion on the Application of Low Cement Content Building Material Ratio and Performance Testing

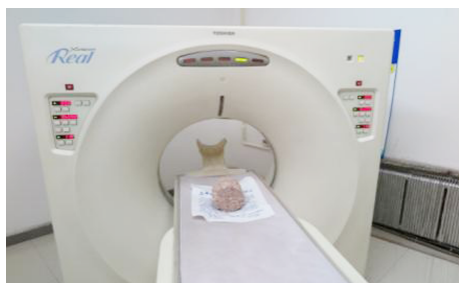
图 1 医用 CT 扫描仪

根据射线种类不同,CT 扫描仪可分为医用 CT(X 射线)和工业 CT( $\gamma$  射线)两种<sup>[6]</sup>,本次实验采用的是日本东芝生产的大型医用 CT 扫描仪,共由扫描系统、计算机系统与操作系统三部分组成,如图 1、图 2 所示,其中扫描电压为 140 kV,扫描分辨率为 0.5 mm×0.5 mm。

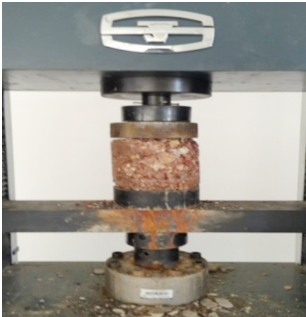
图 3 试件受压破坏图

3)将试件放于压力机上,调整试件处于压力机中心位置,确保受力均匀,另外设置 0.2 MPa·s<sup>-1</sup>的加荷速度并启动压力机。然后持续均匀加压直至试件破坏,如图 3 所示,此时对荷载与抗压强度数据进行记录;
