外贴预制圈梁构造柱加固砌体结构抗震性能研究

Seismic Performance Study on Masonry Structures Reinforced with Externally Attached Prefabricated Ring Beams and Structural Columns

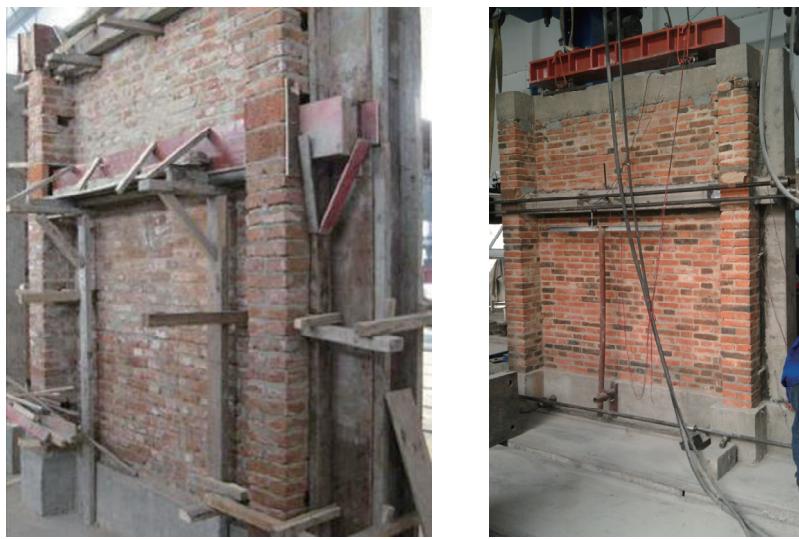
图 1 圈梁构造柱加固墙体

本文分析的墙体厚度为 240 mm,砖块采用 240 mm×115 mm×53 mm 的 MU10 实心黏土砖,采用 M2.5 和 M5 两种砌筑砂浆,加固构造柱截面为 240 mm×180 mm,圈梁截面为 180 mm×150 mm,构造柱、圈梁纵筋及箍筋均为 HPB235 级钢,均采用 C20 细石混凝土。圈梁构造柱加固墙体见图 1,构造柱和圈梁的尺寸及配筋见图 2。

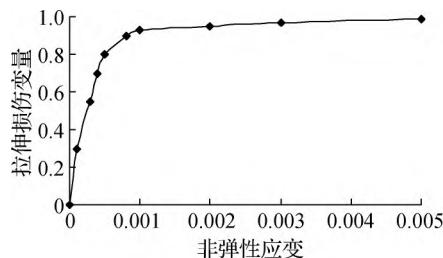
图3 拉伸损伤变量随非弹性应变的变化曲线

ABAQUS 中的损伤模型是基于塑性的连续损伤模型,拉伸和压缩损伤变量的定义和演化律是通过各自对应的一系列数值给出的。损伤变量一般介于 0 和 1 之间,端点值分别表示初始无损状态和最后完全损伤状态。拉伸损伤变量和压缩损伤变量随非弹性应变的变化分别如图 3 和图 4 所示。

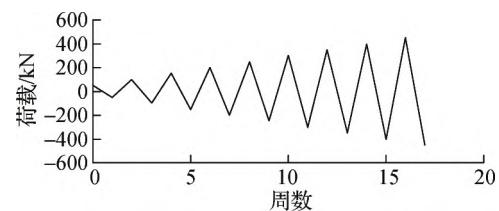
图5 循环荷载加载过程

以宽高比为 0.61 的圈梁构造柱加固砌体结构为研究对象,圈梁构造柱与墙体结构均采用八结点单元模拟,混凝土结构内部的钢筋采用等效刚度法进行模拟。作用力施加于圈梁轴心位置,方向由左向右。循环荷载随循环周数逐步递增,如图 5 所示。

首先由竖向作动器施加100 kN荷载并保持稳定不变,然后由水平作动器对加固墙体施加水平循环荷载,循环荷载随着循环周数逐步递增,如图5所示。当墙体结构进入塑性变形阶段,加载采用位移控制。在加固墙体的圈梁跨中位置和构造柱节点位置分别设置位移测点,用于测量墙体结构在水平循环荷载作用下的位移变化。

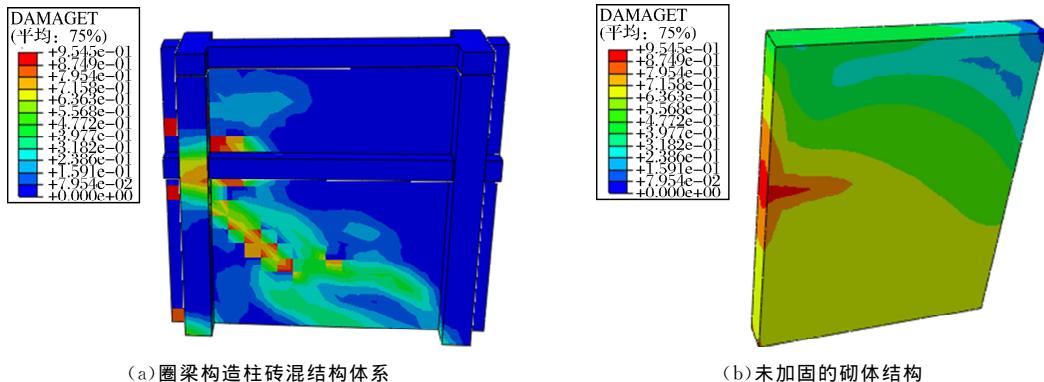
图6 结构体系拉伸损伤云图

图 6 和图 7 分别为结构体系拉伸损伤云图和压缩损伤云图,可以看出:结构的损伤以拉伸损伤为主,并且拉伸损伤的面积远大于压缩损伤的面积;未采用圈梁构造柱加固的墙体在往复荷载作用下,墙体在荷载作用位置以下部分几乎完全失效,而采用圈梁构造柱加固的结构体系在往复荷载作用下,墙体内会逐渐形成拉伸裂缝并向对角方向扩展,最终破坏时墙体形成斜向主裂缝,梁柱节点出现明显损伤,圈梁损伤较弱;加固和未加固两种结构体系仅在靠近加载点区域存在轻度的压缩损伤。

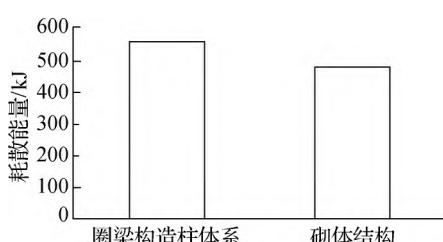
图8 耗散能量情况

根据以上分析,得到圈梁构造柱砖混结构体系和未加固的砌体结构的能耗和整体损伤指数(图8和图9)。可以看出:圈梁构造柱加固后的砖混结构耗散能量更多,整体损伤程度明显更小,说明圈梁构造柱可以提高砌体结构的抗震性能。

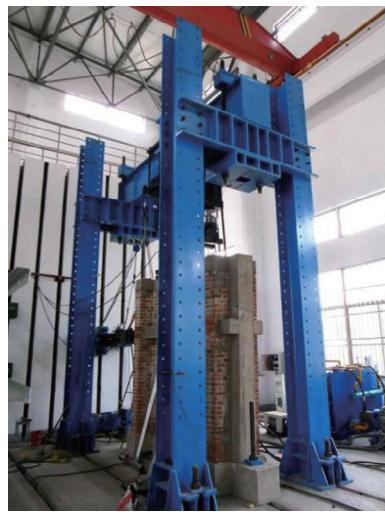
图10 试验加载系统

试验在金陵科技学院结构工程实验室完成,采用多通道电液伺服结构试验系统进行加载,该试验系统可以实现竖直和水平两个方向同时配合加载,如图10所示。竖直方向配有两个最大荷载为1000 kN的工作作动器,用于施加竖直方向的压荷载;水平方向配有两个最大荷载为500 kN的工作作动器,施加水平方向推拉往复荷载,最大频率为10 Hz。

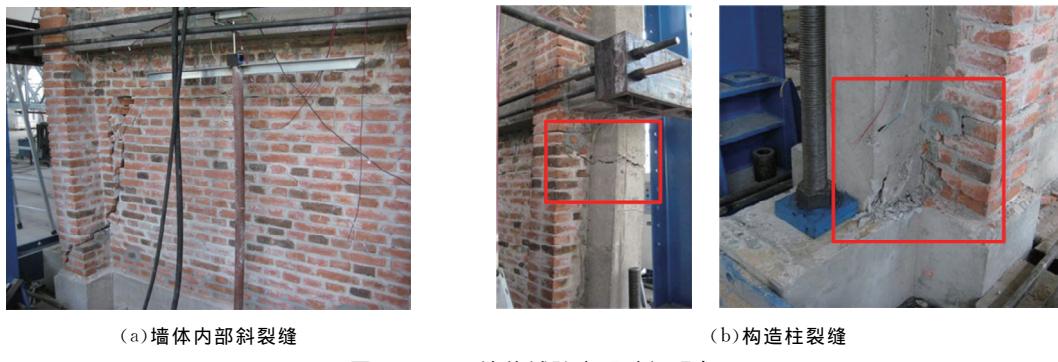
图 11 XJ-1 墙体试验宏观破坏现象

试验过程中各墙体的变化过程如图11和图12所示。随着荷载逐步增大,当荷载接近400 kN时,首先在墙面上沿灰缝出现一条或几条不连续的斜裂缝,与水平方向大致呈45°。随着荷载循环次数的增加,在砌体中不断出现新裂缝。墙体初

裂后,位移幅值较荷载幅值增加更快,圈梁构造柱与墙体的粘结出现滑移。在荷载的反复作用下,墙面形成交叉斜裂缝。斜裂缝不断开展与闭合,使得原有裂缝不断延伸,向角部扩展,直到贯通,如图 11(a)所示。此时构造柱不仅出现水平裂缝,而且逐渐产生斜裂缝,如图 11(b)所示。虽然这时荷载增加不多,但墙体结构变形却增加较多,构造柱明显地发挥了对墙体的约束作用。极限荷载后,随着位移幅值的增加,构造柱四角裂缝加宽,混凝土及墙面裂缝处砖块逐渐酥碎剥落。对比图 11 和图 12 可以看出,采用预制圈梁构造柱加固的墙体无论是砖墙还是构造柱破坏程度均低于现浇加固墙体,主要原因是预制的圈梁构造柱具有更优的浇筑质量,采用的灌浆料与墙体的粘结强度也更高。

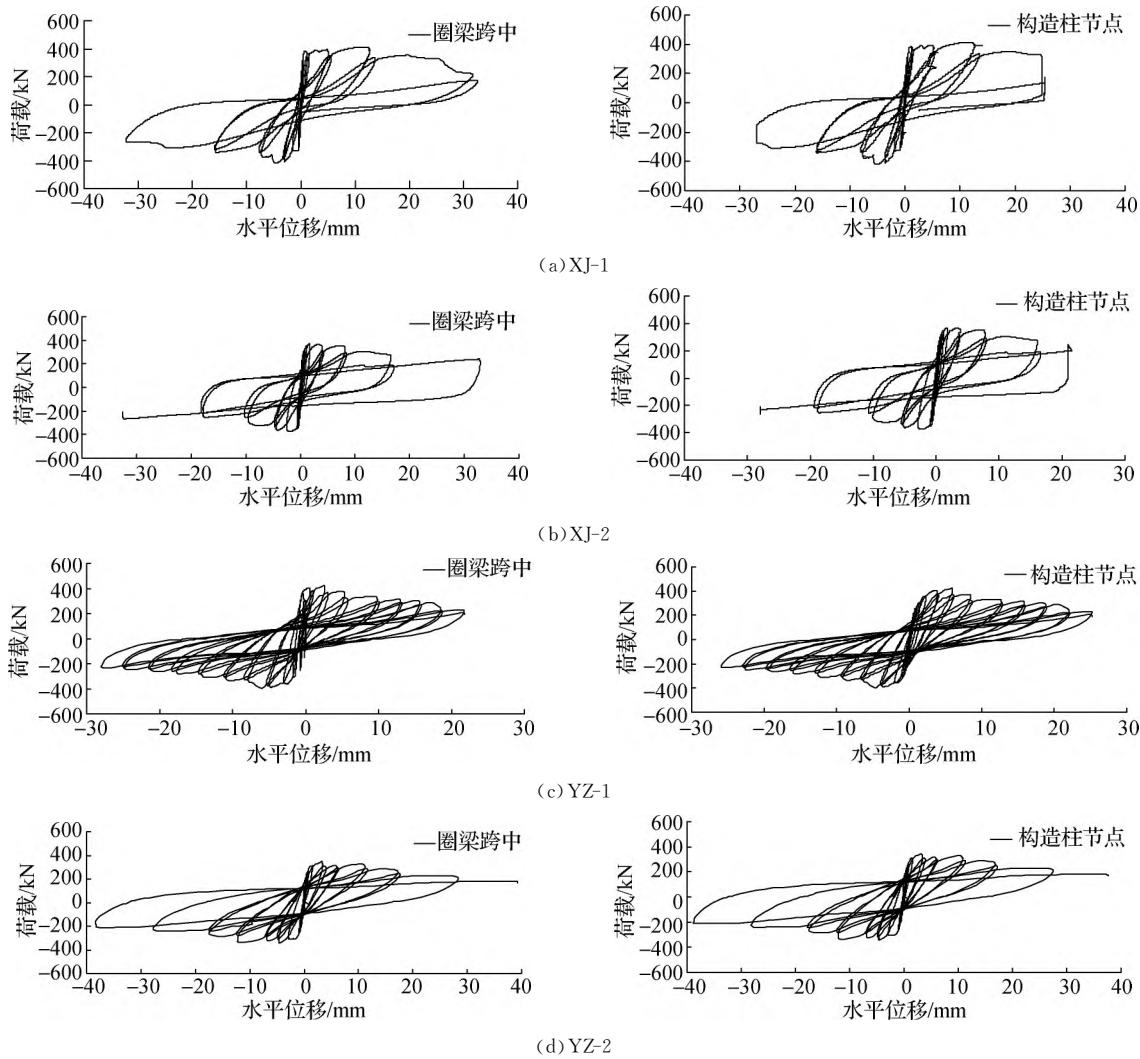
图 13 不同加固墙体的滞回曲线

各加固墙体的荷载与水平位移的滞回曲线如图 13 所示。可以看出:在荷载施加初期,各加固墙体均处于弹性阶段,整体性较好,滞回曲线基本为直线,刚度值几乎不变,耗能很少;随着加载持续,滞回环的面积增大,加固墙体出现一定的塑性变形,并存在残余变形,刚度明显退化;随着加固墙体裂缝逐渐开展,滞回曲线呈“S”形,滞回圈面积相应增大,残余变形也逐渐加大,并且由于墙体中斜裂缝的张翕以及剪切变形的影响,荷载一位移曲线出现了捏拢现象;当荷载达到极限值后,位移成倍增长,滞回环更加饱满,并向水平方向发展,捏拢趋势更加明显。各种加固墙体在受力过程中能形成完整的、面积较大的滞回环,说明试验墙体在达到极限荷载后仍有一定的耗能能力和抗倒塌能力,证明采用圈梁构造柱加固措施可以显著提高墙体的抗震性能,加固后的结构具有较好的变形能力。采用不同加固方式的墙体表现出不同的动力滞回效应,可以看出:不同墙体在循环荷载的作用下产生的滞回变形幅值有所不同,现浇方式加固墙体 XJ-1、XJ-2 的变形幅值与外贴预制加固墙体 YZ-2 的变形幅值较为接近,明显大于外贴预制加固墙体 YZ-1。这说明墙体 YZ-1 的抗震性能较好,整体性优于其余加固墙体,表明外贴预制圈梁构造柱加固措施的抗震效果能够达到甚至超过现浇圈梁构造柱加固方式。另外,YZ-1 和 YZ-2 的试验结果表明在抗震设计中砂浆强度对保证结构整体性和稳定性有重要作用。

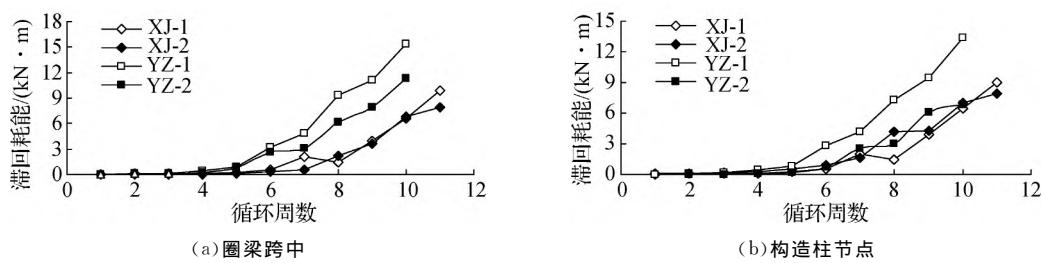
图 14 不同加固墙体的滞回耗能与循环周数的关系曲线

通过 Fortran 自编程序计算圈梁跨中和构造柱节点的滞回耗能,得出滞回耗能与循环周数的关系,如图 14 所示。可以看出:当加载周数处于前期时,圈梁基本处于弹性状态,滞回耗能以可恢复的弹性应变能为主。随着加载周数逐渐加大,构件由弹性状态向塑性状态转变,塑性不断提升,裂缝不断发展,滞回耗能在加载周数后期有较大的提高。不同墙体的能量耗散效应有所不同,其中墙体 YZ-1 的滞回耗能最大,说明该墙体结构吸收和消耗能量最多,抗震性能最好。
